**PARTIES COMMUNES DE LA COPROPRIETE DU
18BIS, 20 & 20BIS, BOULEVARD DE LA BASTILLE - 75012 PARIS**

DIAGNOSTIC TECHNIQUE PARTIEL

MARS 2007

**ETABLI PAR: MME BEATRICE GUEROULT – ARCHITECTE D.P.L.G.
47, RUE DU CHEMIN VERT 75011 PARIS TEL 01 43 55 31 38**

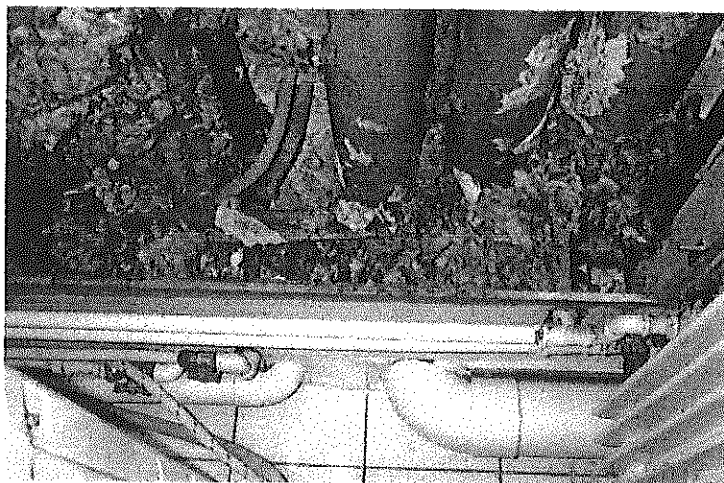
- Au N°20 - 1^{er} étage gauche, pour les 2 logements:

Des remontées d'eaux usées sont apparues fin 2006. Celles-ci a fait l'objet d'un rapport architecte de la visite du 13 décembre et daté au 20 décembre 2006 et d'une intervention en urgence le week-end du 18 décembre pour un dégorgement par les *Compagnons d'Ile de France* avec rapport d'intervention daté du 29 décembre 2006. Il n'est actuellement pas certain que le bouchon qui obstruait la canalisation soit entièrement éliminé ; le curage général de cette canalisation est conseillé.

Aujourd'hui aucune autre solution n'apparaît que de prévoir un curage systématique sur toute leur hauteur et par la suite un contrat d'entretien avec nettoyage régulier dont la fréquence resterait à déterminer.

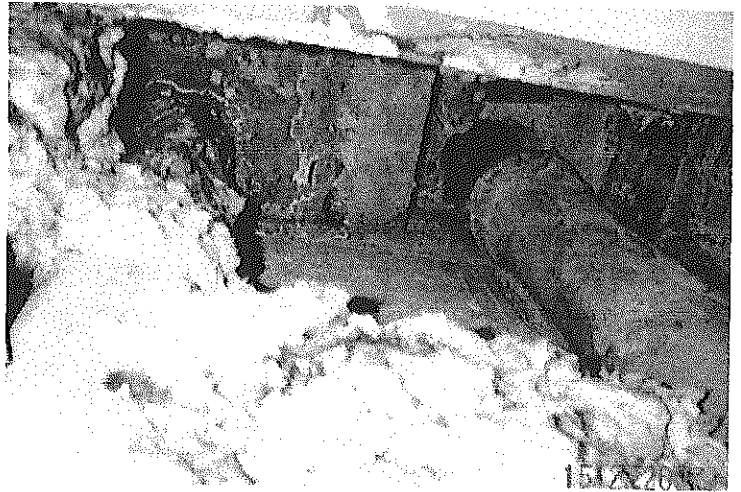
- N° 20 - 12^{ème} étage gauche
Forte humidité en plafond du placard technique du WC au droit de la sortie de la canalisation E.V (supposée).
Il se peut que cela ait pour origine une fuite sur le couronnement de la souche en terrasse – Ceci est à vérifier.

Concernant le 2^{ème} droite droite et 12^{ème} étage droite au N° 20 bis , 12^{ème} étage gauche au N° 20, des investigations supplémentaires sont à envisager à partir des logements et des terrasses.

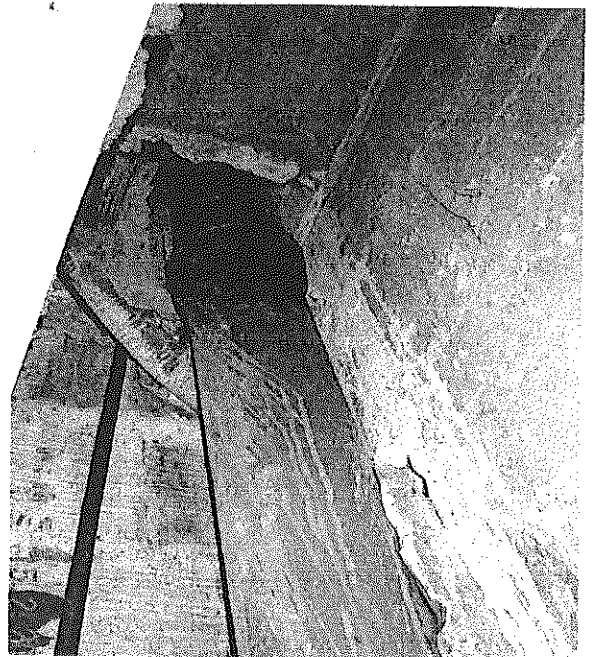
- N° 20 bis – 12^{ème} étage droite
En 2006, au droit de la descente d'eaux pluviales et au-delà, il est apparu en plafond du placard technique du WC un important écoulement d'eau avec de l'humidité sur le mur coté séjour encore présente. Un signalement et une intervention ont été faites en juin 2006. Il s'agissait du raccordement de la descente d'eaux pluviales à l'étanchéité de la terrasse.
Vu l'état de cette évacuation aujourd'hui et celui du mur du séjour, il n'est pas impossible que le problème reste d'actualité – Ceci est à contrôler.

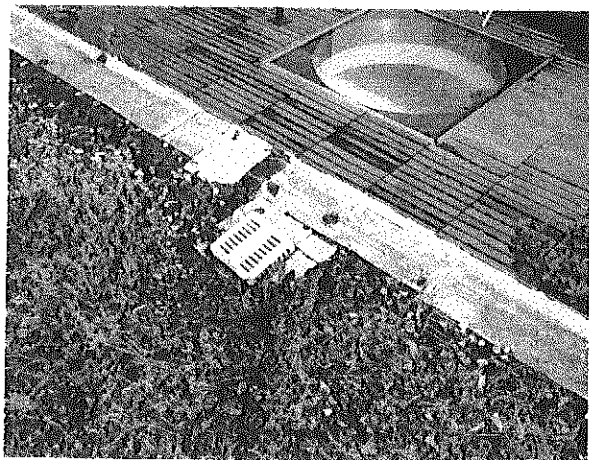
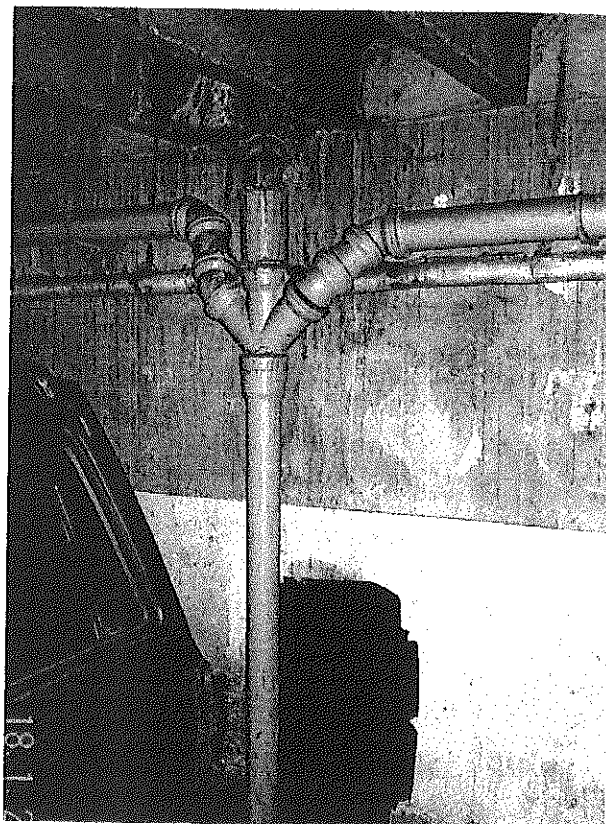
- En toiture-terrasse, le garde grève en mauvais état avec sa platine plus ou moins décollée et une réparation ancienne.

- Au RDC en plafond du magasin, des dégradations autour du conduit et de l'eau coulant le long de la canalisation.
- En parking, des coulures, de la rouille et joints dégradés sans avoir remarqué de cassure.

Dans un premier temps, refaire un raccord avec l'étanchéité de la toiture terrasse.

Vérifier la colonne dans la hauteur du RDC

Faire des investigations complémentaires en sous-sol et remplacer les joints sur la colonne.

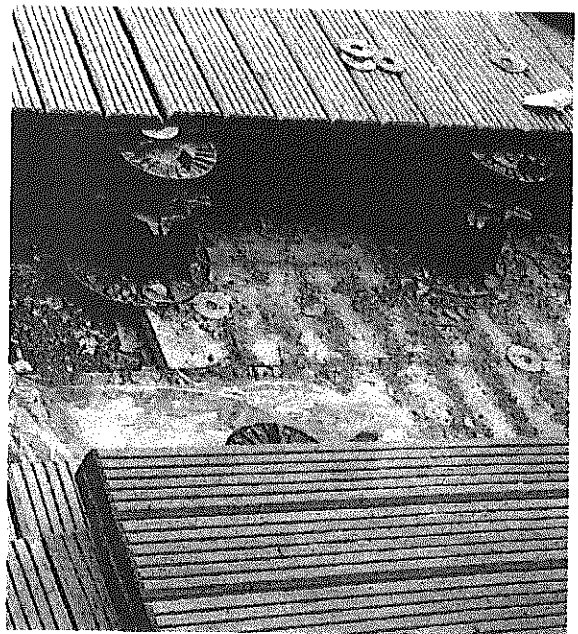
- **Entrée d'eaux pluviales sous le mur pignon au n° 20 bis** : un dégât des eaux important avec inondations dans l'appartement du 12^{ème} étage droite (comme vu précédemment) a été signalé et traité en juin 2006. Depuis, plus aucune coulure n'apparaît mais la peinture du mur du séjour continue à cloquer ; il se peut que les plâtres n'aient pas encore eu le temps de sécher complètement mais toutes les réserves sont faites et ceci reste à surveiller.

De même, à en croire les photos prises par le propriétaire du lot après la réparation, l'allure de cette entrée d'eaux est peu convaincante quant à son raccordement avec l'étanchéité. A proximité de celle-ci, un creux apparaît en surface.

Avec les données en notre possession, il est difficile d'indiquer une quelconque action à mener, si ce n'est que de recommander une surveillance ou une vérification de la réparation faite et de l'étanchéité au droit de l'édicule.

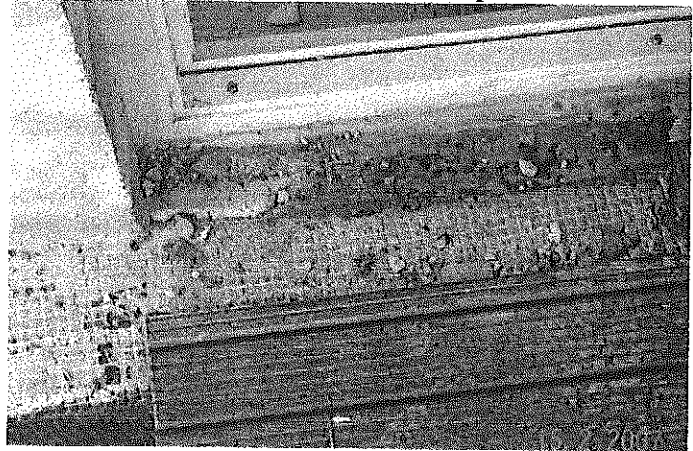
Deux infiltrations d'eau sont signalées : la première par un des trous de tire-fond traversant la poutre métallique structurelle de la trémie, au seuil de la porte d'accès principal à la terrasse ; la seconde, en pied du mur existant périphérique de la terrasse qui ferme le volume et fait face à l'escalier.

Pour cette dernière, l'accès à l'autre face du mur étant impossible car non sécurisé, le jour de la visite, une vérification serait à faire sur le relevé d'étanchéité, qui à priori devrait en être la cause.

Quant à la première, ce seuil doit

bien évidemment être protégé ; et cette protection est à prendre en compte comme devrait l'être la protection du relevé d'étanchéité en pied, sur toute la longueur du mur de béton cellulaire.

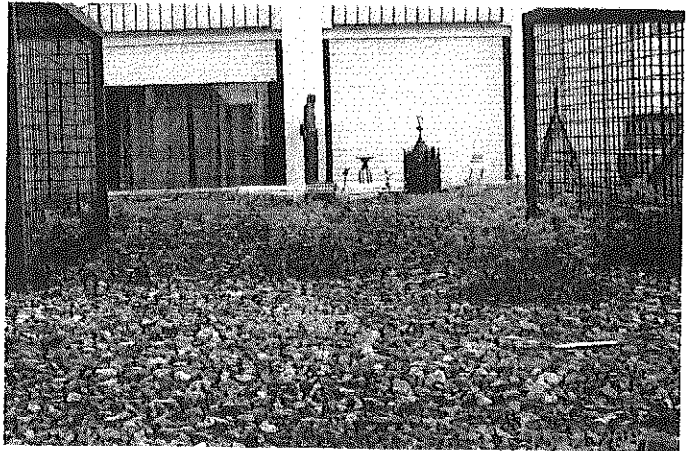
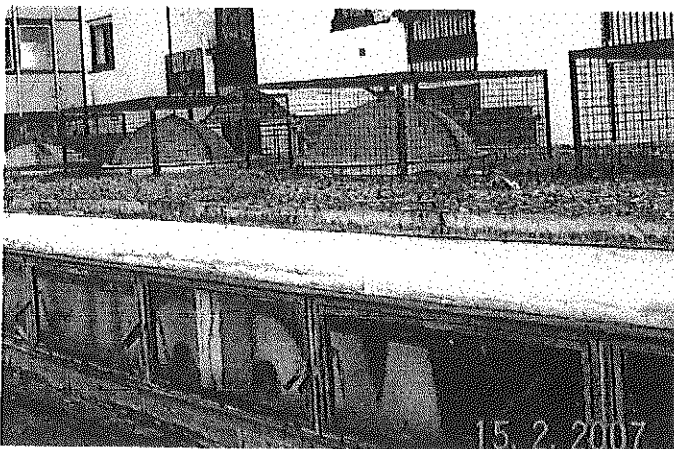
- Le deuxième toit - terrasse est plus haut de manière à permettre une bande d'éclairage zénithal périphérique, s'ajoutant à la lumière apportée par 8 skydomes en surface. L'étanchéité de cette terrasse est protégée par gravillons. Elle comporte plusieurs réparations ponctuelles qui avec la présence d'herbes et de mousses l'envahissant et ses rives périphériques fissurées, indiquent une grande vétusté. Cet état est confirmé par la sous face de la dalle formant plafond du magasin :

sur tout son périmètre on peut voir des désordres importants d'infiltrations d'eau, ainsi que comme vu précédemment, au droit de la descente d'eaux pluviales sud. Il est conseillé de prévoir la rénovation complète de cette étanchéité avant que la structure ne soit trop atteinte.

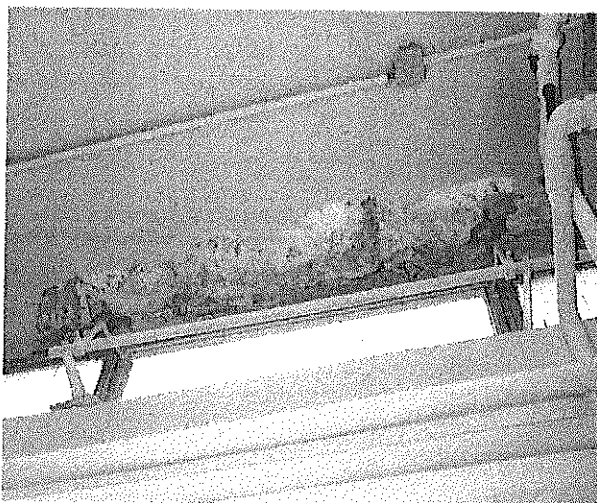
- A la suite des deux précédentes, une 3^{ème} partie, au même niveau que la 1^{ère}, est couverte par une étanchéité multicouche auto protégée. Celle-ci ne semble pas très récente mais sans désordre apparent. Elle est néanmoins couverte de mousses et un nettoyage s'impose pour éviter leur prolifération. Son écoulement se fait par un caniveau périphérique qui est encombré et qui crée d'importantes infiltrations d'eau en bout du magasin, côté nord.

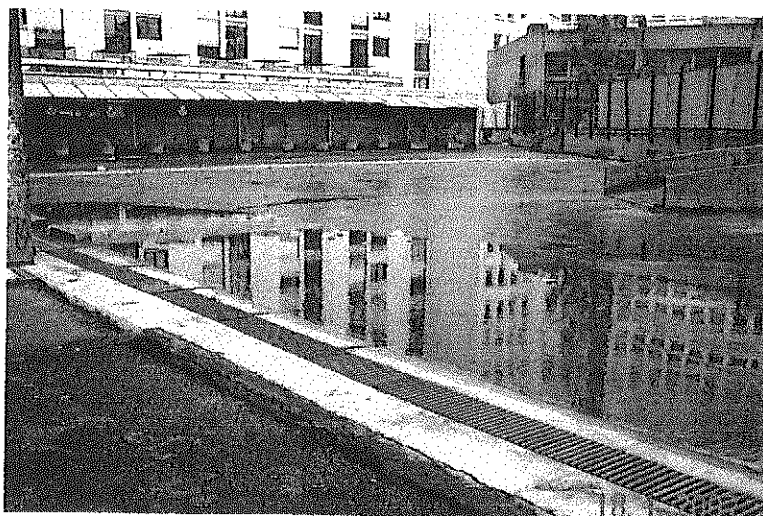
Des infiltrations d'eau importantes se manifestent à chaque nouvelle pluie, dans l'angle sud-est du parking.

Celles-ci se situent à l'aplomb du caniveau de surface. Effectivement, au-dessus une large flaque d'eau stagne devant le caniveau surélevé et d'allure récente ; de plus, l'asphalte y présente des fissures importantes d'où pourraient partir ces infiltrations.

Pas d'autres infiltrations de ce type ne sont vues dans le parking. Il est important de remédier rapidement à ces désordres, en plus des désagréments dans

l'usage du parking , la pénétration d'eau peut abîmer fortement la structure de la dalle qui est en béton armé : les fers pourraient rouiller et faire éclater le béton.

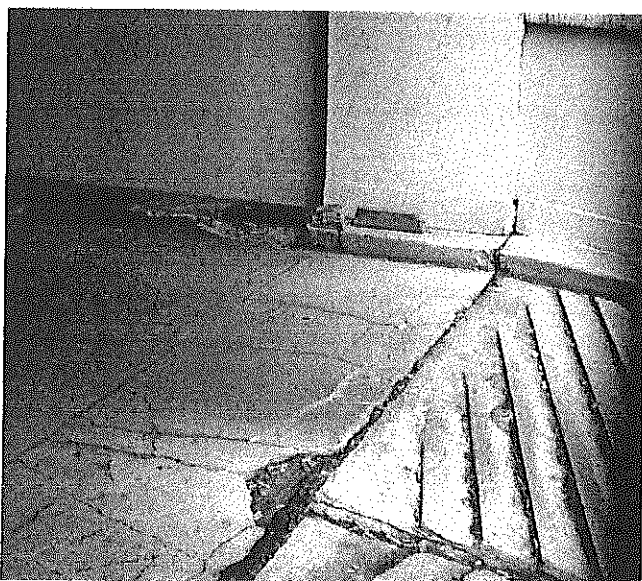
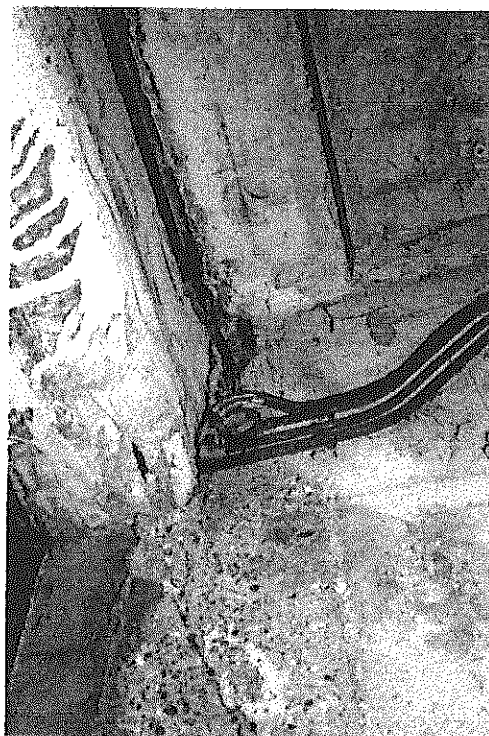
Au n°20 bis, en pied du bâtiment et au droit du départ de la rampe et du passage piéton, une fissure apparaît sur toute la largeur du porche. Cette fissure est traversante et très visible à la cueillie du plafond du dégagement en sous-sol, elle est d'ailleurs aussi apparente verticalement, dans le mur en prolongement, à droite de la porte.

L'eau s'écoulant sur des canalisations électriques anciennes et les fers du béton armé commençant à apparaître, le raccord d'étanchéité en surface est essentiel.

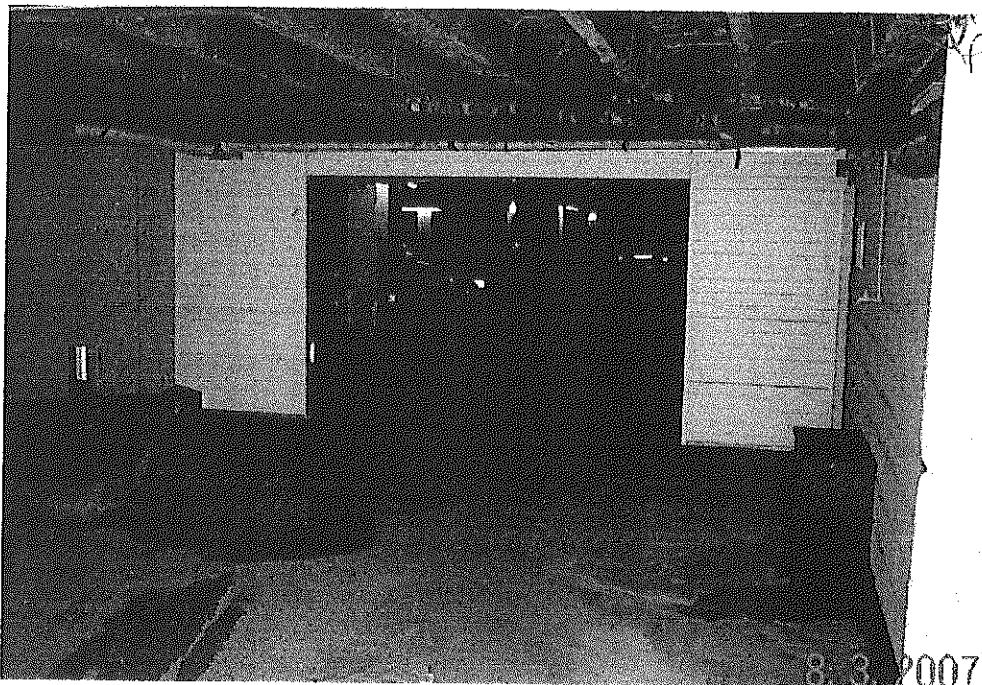
Il y aurait également possibilité de sortir du parking par la porte basculante d'accès des véhicules, mais la manœuvre de celle-ci est plutôt complexe et le cheminement n'est pas dédié aux seuls piétons.

A condition d'en avoir la clé, il est également possible de sortir du parking par le sas, vers le bâtiment principal ; bien évidemment cette sortie ne peut comme telle constituer une issue de secours.

Alors qu'une deuxième issue de secours est nécessaire pour ce parking, du fait de ses dimensions, la possibilité de créer une porte piétons pourrait être étudiée dans l'ensemble menuisé de la porte d'accès des véhicules.

En effet, cet ensemble est fait de trois parties, une porte basculante et deux panneaux fixes de part et d'autre. Le panneau de droite (vu de l'extérieur) pourrait être transformé en porte pour piétons. Actuellement deux bacs à sable empêcheraient la fluidité du passage, ils pourraient être déplacés sans gêner la circulation, l'un sur le terre-plein triangulaire extérieur ; contre le poteau à gauche de la place 22205, en préservant une largeur suffisante à l'allée piéton, pour l'autre.
