**PARTIES COMMUNES DE LA COPROPRIETE DU
18BIS, 20 & 20BIS, BOULEVARD DE LA BASTILLE - 75012 PARIS**

DIAGNOSTIC TECHNIQUE PARTIEL

MARS 2007

**ETABLI PAR: MME BEATRICE GUEROULT – ARCHITECTE D.P.L.G.
47, RUE DU CHEMIN VERT 75011 PARIS TEL 01 43 55 31 38**

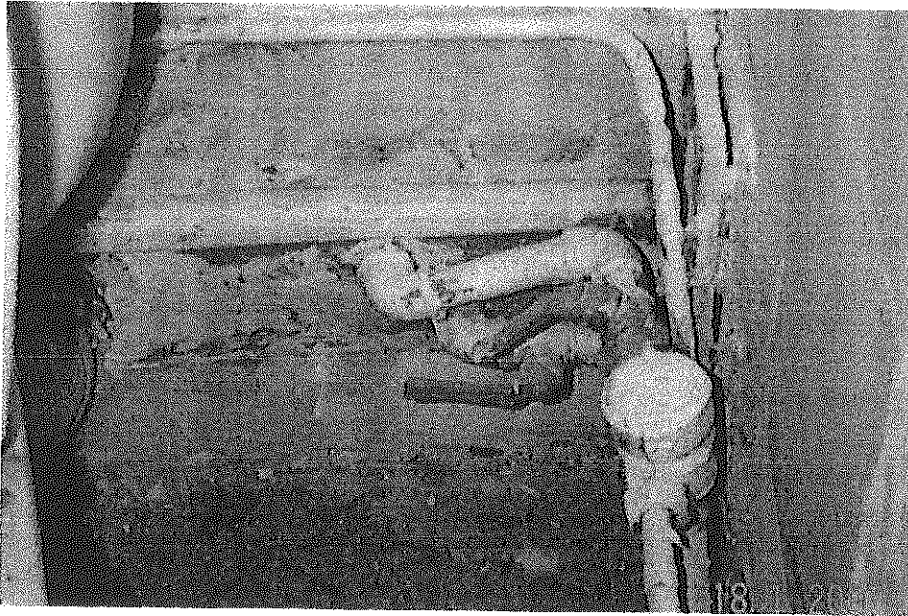
Alors que le comptage divisionnaire a aujourd'hui fait ses preuves en matière d'économie par la détection rapide de fuite (comparaison de relevés réguliers par plusieurs techniques de relevés à distance possibles) et par la responsabilisation de chacun dans sa consommation d'eau, il serait certainement intéressant de se poser également la question d'une telle installation dans cette immeuble et aussi de rechercher les raisons pour lesquelles le comptage a été supprimé (il reste encore çà et là quelques anciens compteurs).

En l'état actuel, pour la majorité des appartements de l'immeuble, il faudrait 4 compteurs (2.E.F. et 2.E.C.). Pour éviter cette lourdeur et un surcoût de location et relevé de compteurs,

il pourrait être envisagé un regroupement de la distribution d'eau de l'appartement à partir d'une seule colonne d'EF et d'une seule colonne d'EC.

Ces travaux concerneraient des parties privatives ; il faudrait faire passer des canalisations dans le volume de l'entrée et donc forcément toucher à la décoration intérieure existante. Une étude pourrait être faite en proposant au cas par cas des aménagements
Concernant l'eau chaude, du fait que l'eau sanitaire est actuellement chauffée par la chaudière de l'immeuble, il serait impossible d'en déterminer le coût exact, ce calcul pourrait être fait à partir du prix de l'énergie consommée dans la période d'été (chauffage fermé).

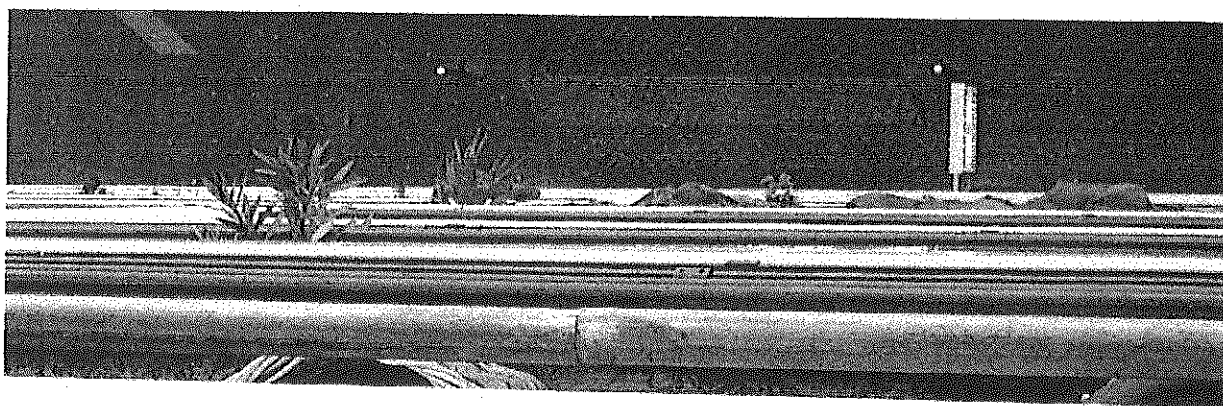
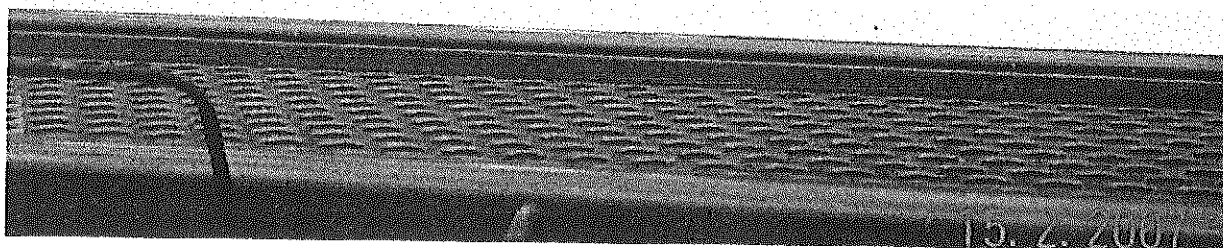
Les dimensions des garde-corps sont conformes à la norme qui les régit et il est vrai que cette impression ne peut pas être seulement due à la hauteur à laquelle on pourrait se trouver ; en fait une certaine souplesse ou flexibilité existe dans ces protections. Le fait qu'ils soient réalisés en aluminium et fixés entièrement et uniquement en nez de dalle en serait l'explication.

Néanmoins, le cabinet Assathiany & Bernard architectes, concepteur de ces garde-corps, a été consulté et nous a adressé les plans d'exécution de l'entreprise, la note de calcul de fixation des chevilles d'accroche ainsi que l'avis favorable du bureau de contrôle Qualiconsult. (Documents joints au présent rapport).
